UNE MAISON FAMILIALE BRETONNE SAUVÉE DE LA MÉRULE

grâce à l'expertise
d'une entreprise certifiée CTB-A+

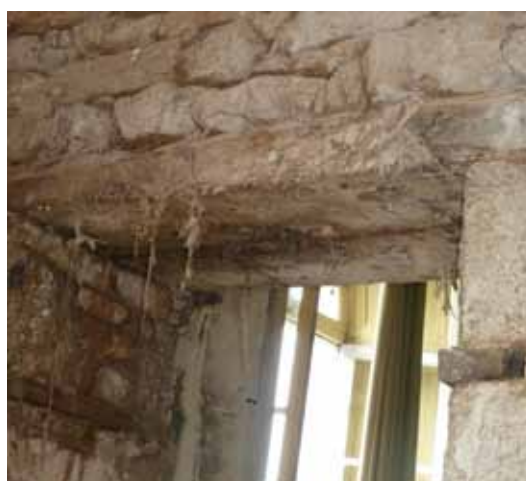
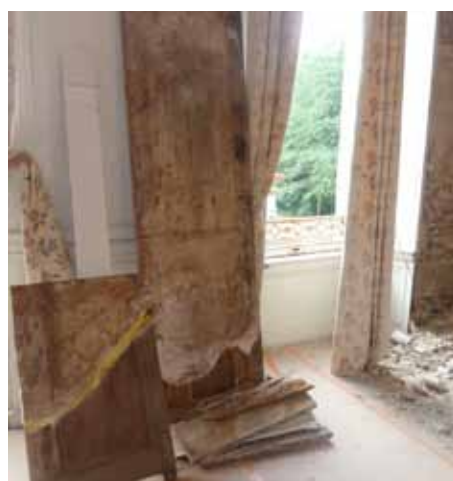
Dans le Finistère Sud, département français le plus impacté avec au moins 50% des communes concernées, se trouve Rosporden située à environ 20 km de Quimper. C'est dans cette ville que les héritiers d'une maison familiale ont découvert que ce champignon lignivore avait investi une bonne partie de l'habitation parentale.

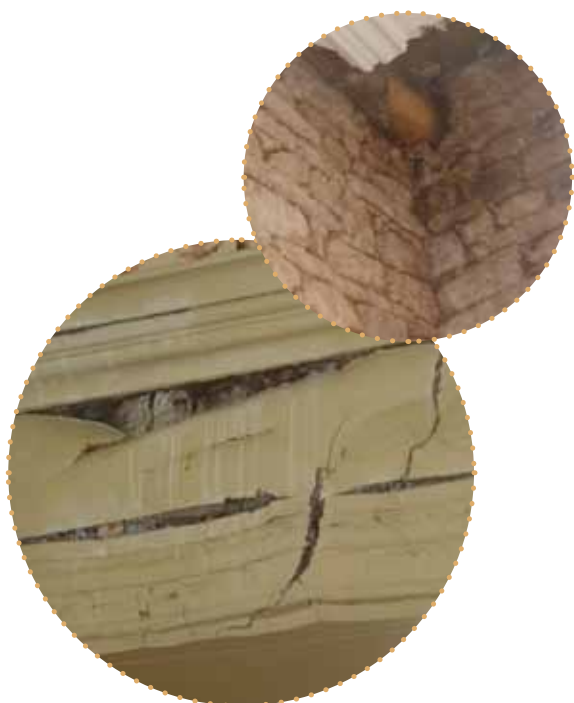
Dans ces conditions, la mэрule peut alors commencer son action destructrice : les filaments issus des spores s'étendent dans toute la masse du bois et forment ce que l'on appelle le mycélium. En surface, elle forme des paquets d'ouate et des filaments qui prospectent à travers les joints de maçonnerie sur plusieurs mètres pour trouver une source d'humidité nécessaire à la survie du champignon.

Se développant de façon impressionnante, la mэрule peut atteindre jusqu'à 8 mètres, grandissant dans toutes les directions à raison de 4 mm par jour.

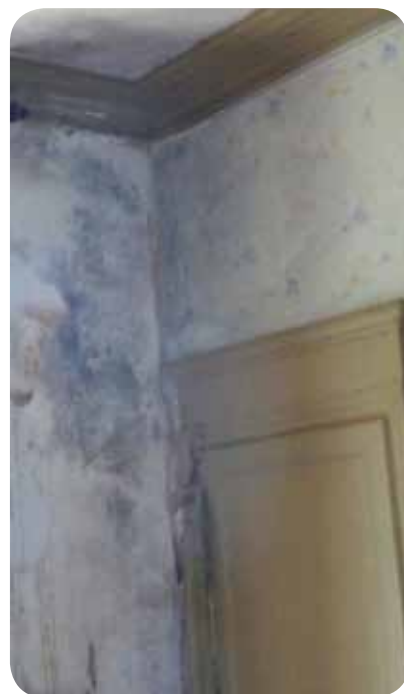
A son arrivée, après une visite approfondie de la maison, l'entreprise Le Goff Bois Traitements Rénovation a noté qu'à certains endroits le taux d'humidité atteignait jusqu'à 80% compte tenu du matériau de construction utilisé. Après dépose de certains doublages, le diagnostic est sans appel : il existe une infestation assez sévère sur la façade côté sud de la maison avec une mэрule bien active et des dégradations importantes au niveau des structures. Après plusieurs investigations, les intervenants CTB-A+ ont découvert que l'apparition de la mэрule dans la maison était due à un défaut d'étanchéité de la toiture.

Dans la maison de Rosporden, une fois la toiture réparée pour supprimer la source de l'humidité, origine de l'infestation, l'entreprise Le Goff Bois Traitements Rénovation a donc procédé :

Après un mois et demi d'intervention pour un montant de près de 38.000 euros, la maison familiale de Rosporden est désormais prête à accueillir de nouveaux propriétaires qui devront, pour se prémunir de toute nouvelle infestation, éviter toute source d'humidité et assurer une ventilation suffisante. Une maison bien entretenue, saine et non confinée reste le meilleur traitement préventif contre la mэрule.
